Tahsin Tutucu Evi

İnci Türkoğlu

Tahsin Tutucu Evi Duvar Resimleri Koruma Raporu

Gizem Erten

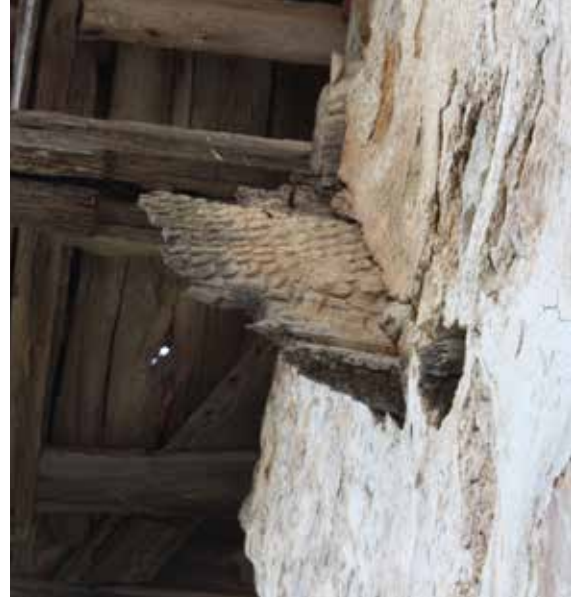
Batı cephede dışa taşkın subasmanın içinde Antik Çağ'a ait devşirme malzeme görülmektedir. Cephe zemin kat seviyesinde sağır olup, üst kat seviyesinde biri güneyde ikisi kuzey yarısında olmak üzere üç adet dikdörtgen pencere açıklığına sahiptir. Bu cephede görülen kaba yonu ve moloz taşların arası sıvalıdır. Kuzeybatı köşede, çatı saçağının altında ahşap oyma kartal figürüne ait kalıntı görülür (Fig. 4). Çatıyı destekleyen konsol görünümü bu ahşap levha, kötü durumda olup inçe işçilik göstermektedir.

Fig. 4: Batı cephe kuzey uçtaki ahşap kartal figürü kalıntısı

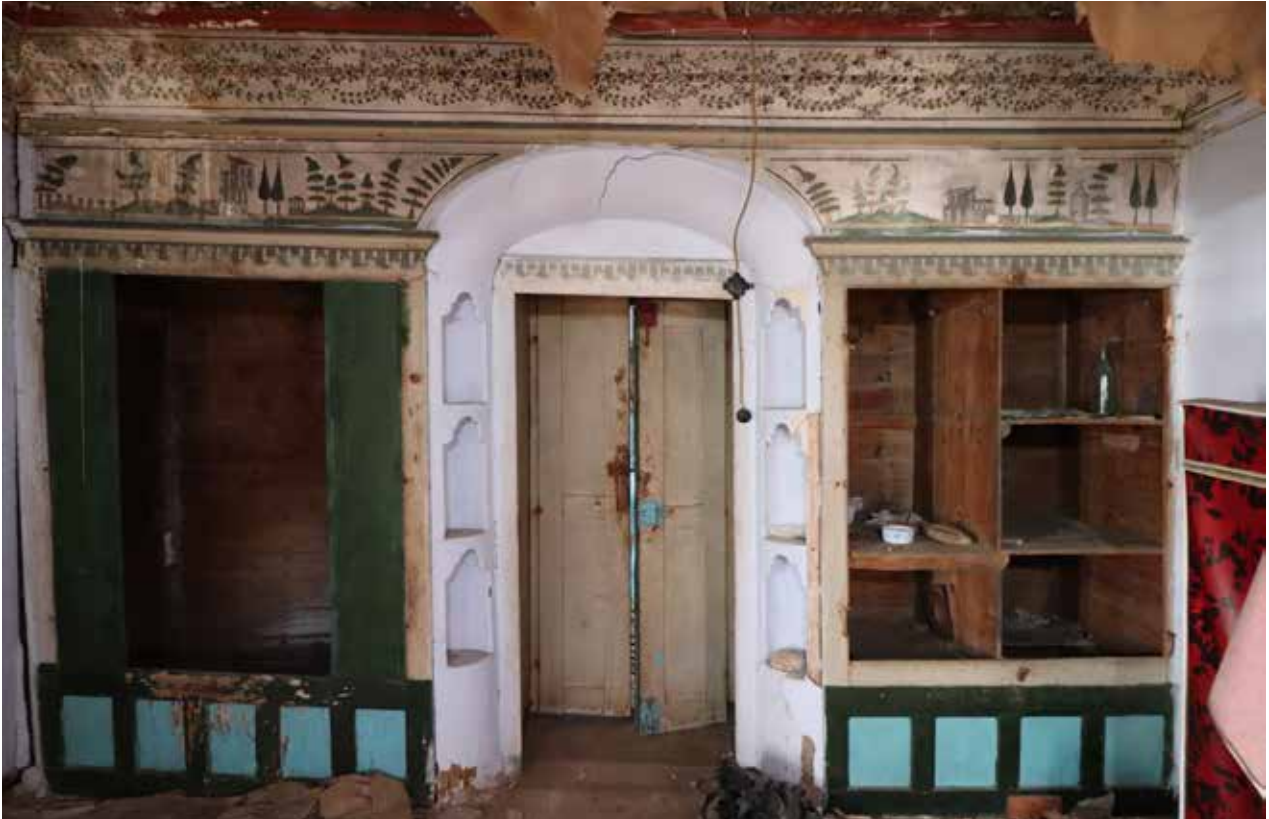
Fig. 8: Üst kat güneybatı oda dolap düzenlemesi ve resimli panolar genel

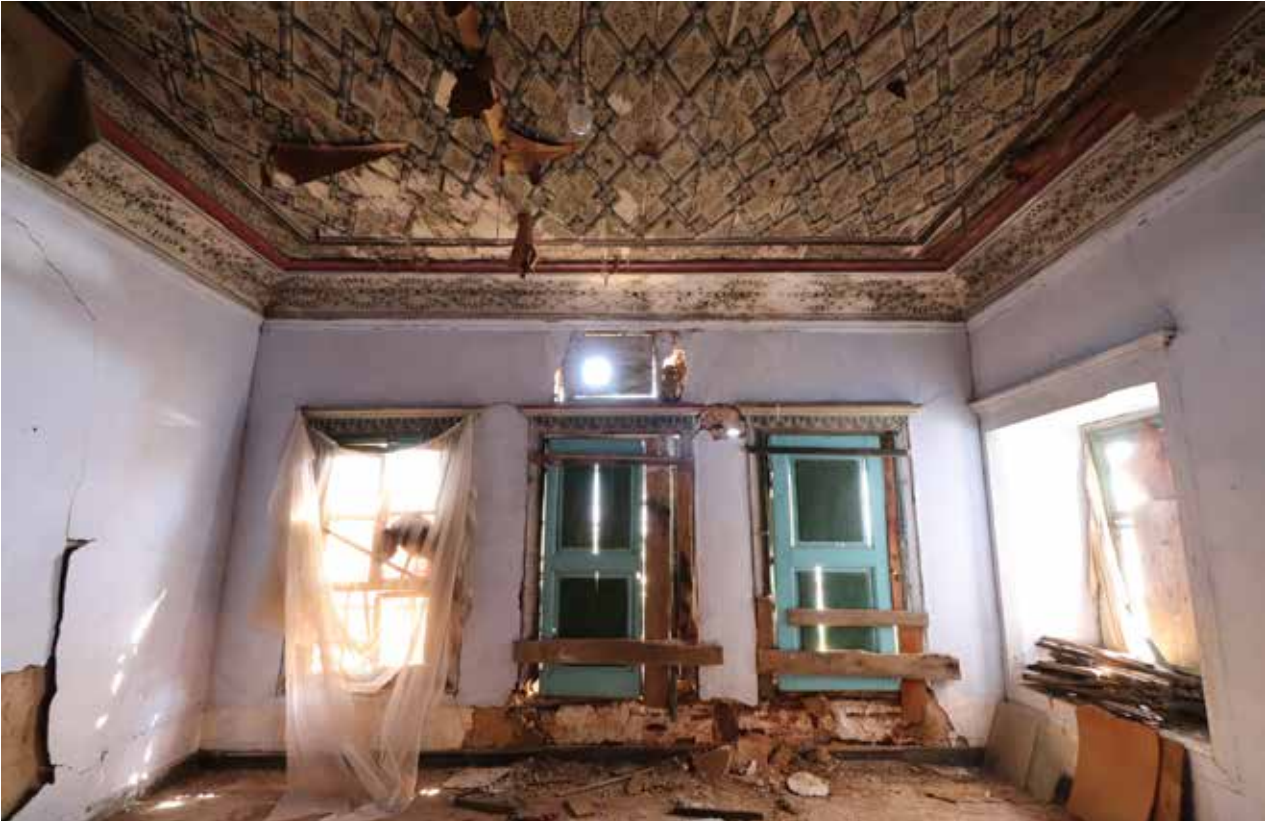
Fig. 9: Güneybatı oda güney duvarı genel görünümü

Duvar resimlerinin bulunduğu güneybatı odada üst örtünün tahribata uğraması sebebiyle ortaya çıkan su problemi, odanın genelinde büyük oranda gözlemlenmektedir. Su problemi mikroorganizma, yosun ve liken oluşumunu, zemin ve yapı malzemesindeki mevcut tuzların veya kimyasal reaksiyonlar sonucu ortaya çıkan tuzların hareketlerini tetikleyerek fiziksel, kimyasal ve biyolojik bazı problemleri oluşturmaktadır. Bu problemler çevresel faktörler ile etkileşime girerek hem yapısal özelliklerinin hem de süsleme detaylarının bozulma sürecini tehdit eden ve hızlandıran etkenler haline gelmektedir. Odanın güney duvarı denize bakmakla birlikte, yapının önü açıktır, günün uzun saatleri güneşi alan bir konumdadır ve üç

pencere açıklığına sahiptir (Fig. 9). Odanın güney duvarında mevcut olan bu problemlerin odanın genelini etkilediği, dış etkenlere karşı açık ve korunaksız bir hale getirdiği gözlemlenmiştir.

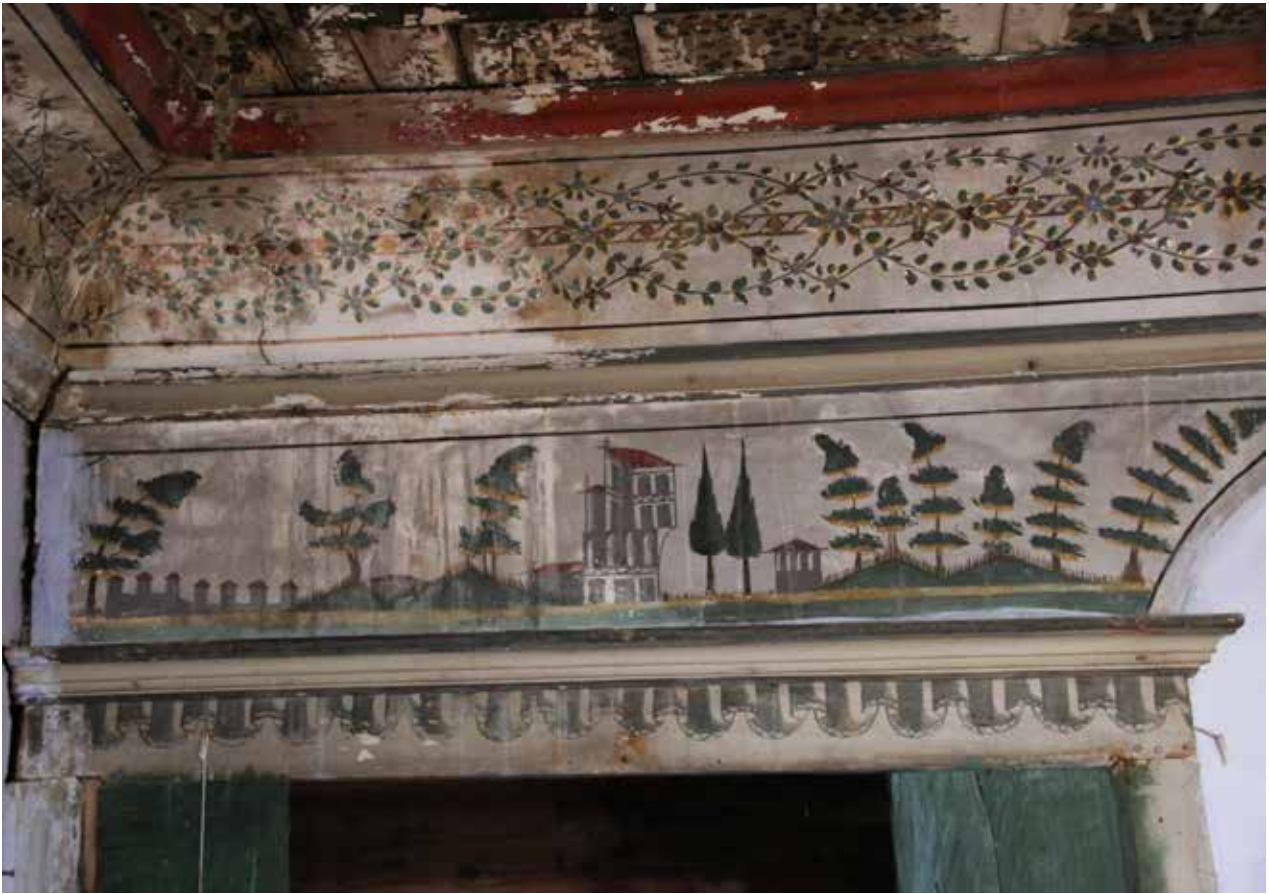
Fig. 10: Sol pano

yüzeyinin bazı bölümlerinde gözlemlenen kılcal çatlaklardır. Yapının uzun süre uygun olmayan ısı ve nem koşullarına maruz kalması sebebiyle boya katmanlarında yapısal çatlaklar gözlemlenmiştir (Fig. 10, 17).

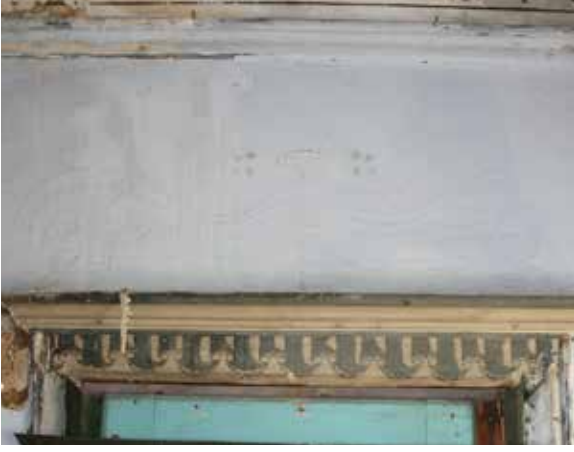
Fig. 12: Güney duvar batı pencere üzerindeki badanalanmış duvar resmi izleri

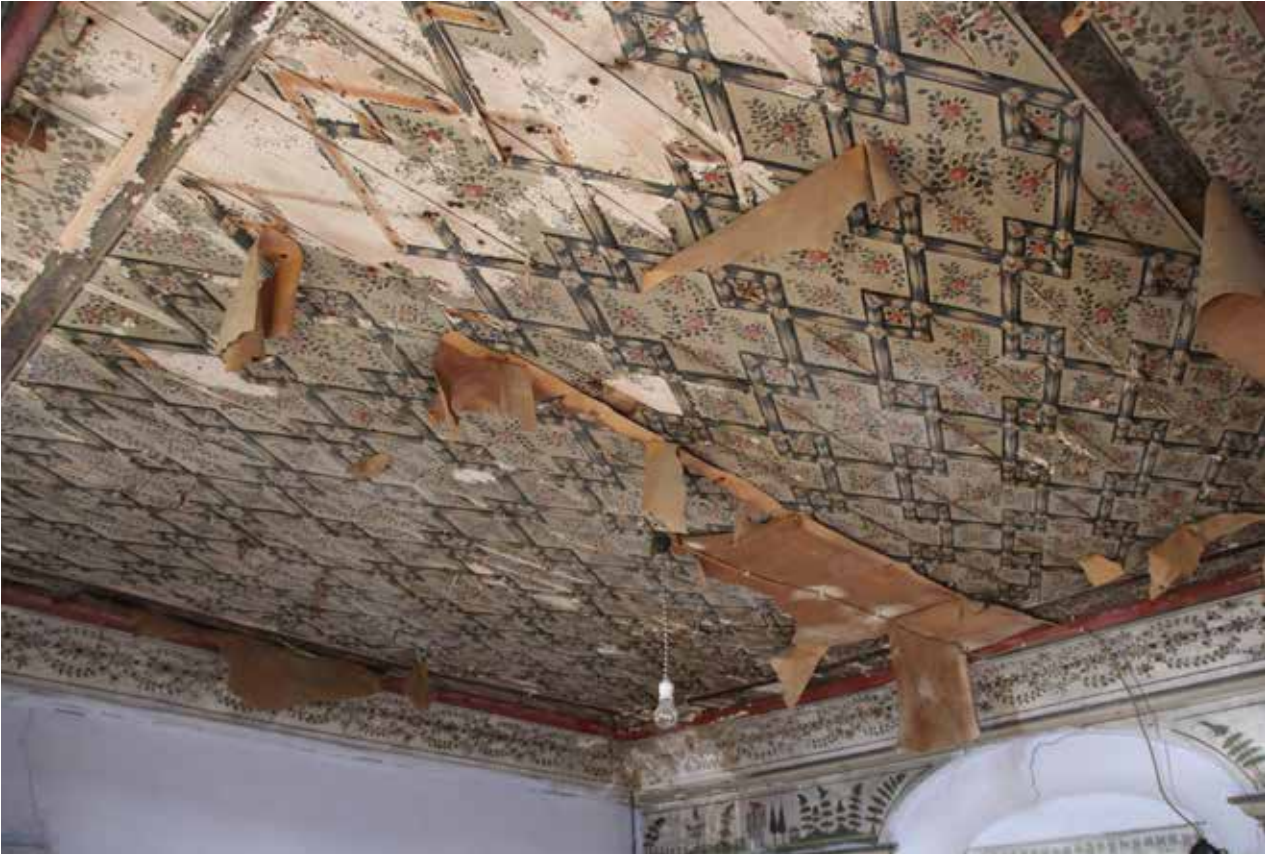
Fig. 13: Çitakâri tavan süslemesi genel

boya kaybı, parça kaybı, yer yer özgün süsleme kaybı, nem problemi, yoğun miktarda kuru depozit ve ahşabın bazı noktalarda mukavemetini kaybettiği tespit edilmiştir. Çitakâri tavan süsleme yüzeyi, geçmiş dönemlerde kağıt ile kaplanmış ve bu kağıtlar demir zımbalar yardımıyla özgün olduğu düşünülen ahşap tavana tutturulmuştur. Süreç içerisinde demir zımbalar su kaynağı ile reaksiyona girerek okside olmuş ve bu bozulma sürecinde süsleme yüzeyi demir korozif ürünlerinin tahribatına açık hale gelmiştir.

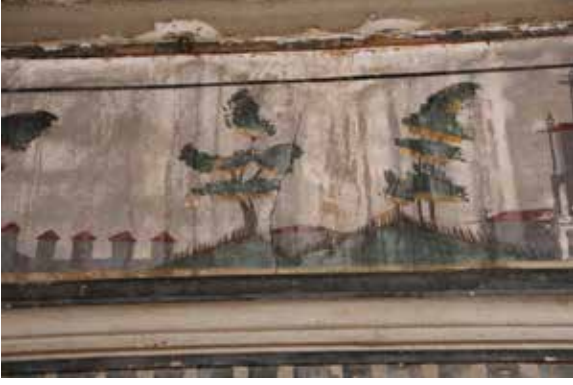
kontrolü sağlanamaması sebebiyle çeşitli problemlere sebebiyet verdiği gözlemlenmiştir. Kireç bağlayıcılı sıvalarda çözünmüş karbondioksit içeren su, kalsiyum karbonat ile reaksiyona girerek bozulmaya neden olmaktadır. Bu sebeple duvarlar ve ortamdaki nem değişkenlikleri, su sızıntıları, yükselen nem ve yoğunlaşma tüm yapı malzemelerinde olduğu gibi boya tabakalarında da çeşitli bozulmalara yol açmaktadır (Fig. 14-15). Sürekli tekrarlanan ıslanma-kuruma döngüsü,

Fig. 14: Kuzey duvardaki su sızıntıları

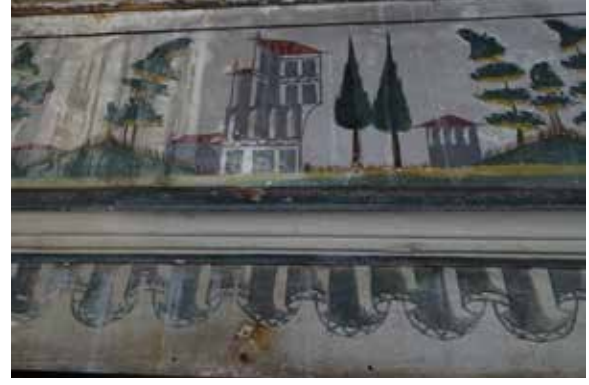
Fig. 15: Kuzey duvardaki su sızıntıları ve dolaptaki barok süsleme detayları

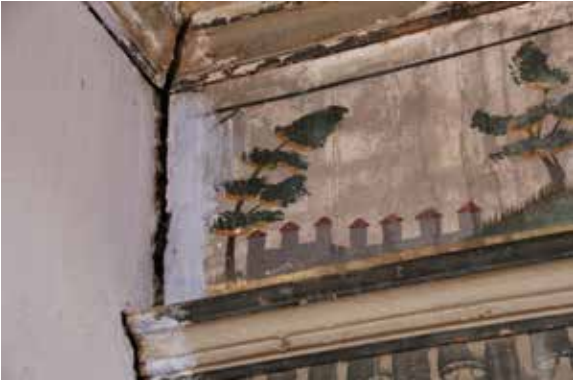
Fig. 16: Duvar ayrılması ve niteliksiz boya tabakası

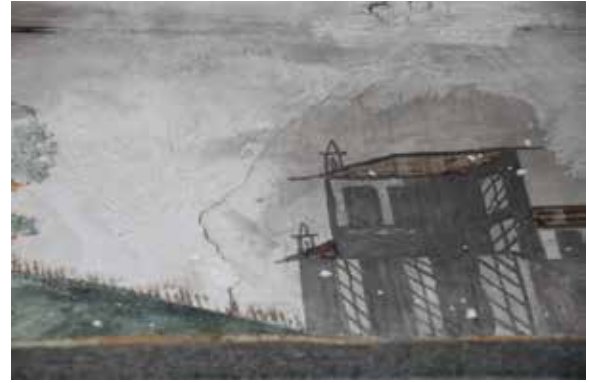
Fig. 17: Niteliksiz boya, çatlaklar ve is tabakası
